4月のハイライト

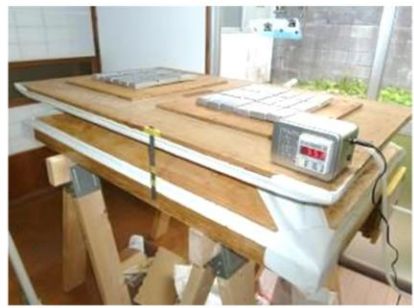
昨年9月から行っていた、ふいご修理が完了しました。ほとんどを革や羊皮紙をニカワで貼るという伝統的方法に依りましたが、気密試験の結果、非常に良好な結果でした。これを再度楽器内部に組込を行い、ブロフからの風入口・楽器への出口を接続しました。この接続部周辺も劣化のため単に接続しただけでは多くの漏れが認められましたが、環境安定性の高いシールで密着させ、漏れは許容範囲内となりました。楽器上での試験でも、風の消費に対する風圧変動も十分小さいものでした。念願だった安定した風がようやく得られるようになりました。

ふいごの単体試験中

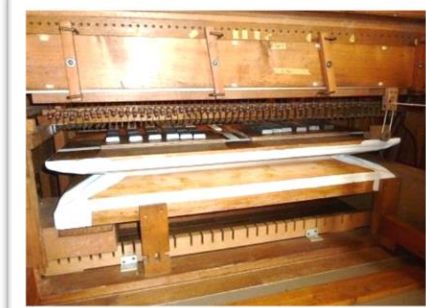
楽器内で膨らんだふいご

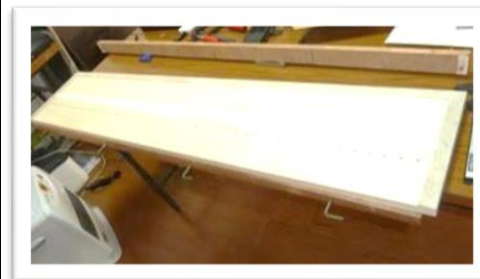
下鍵盤用チェストの修理を完了しました。チェストの底部にはパレットにつながるアクションを取り出す穴が空いています。そこから空気が漏れないよう元々革製の漏れ止めが使われていましたが、これが劣化し、大規模な風漏れが発生していました。今回、真鍮製ディスクによる、より信頼性の高い方式に改めたため、チェストの底板も新しく作り直しました。その結果、風漏れはほとんどなくなり、またスムーズに動くアクションとなりました。

新調したチェスト底板

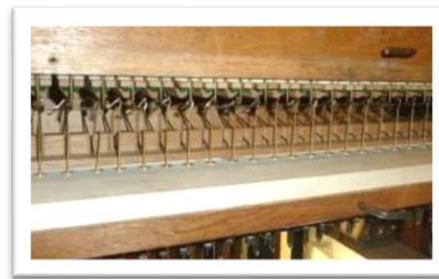
チェストに組んだ底板とディスク

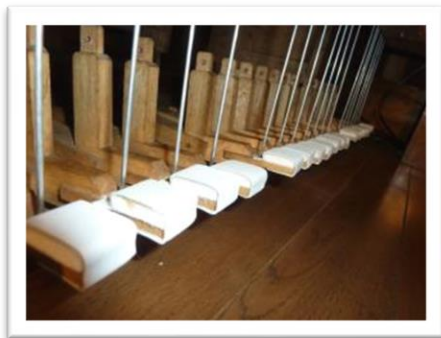
ペダルを戻すための一歩として、劣化していたアクション部品の修理と再組込を行いました。ペダルは足で操作するため強い力で瞬間的に押されることも多いのですが、その衝撃を和らげるために革やフェルトが一部に貼られています。これらが劣化していたため再貼付を行いました。

貼り直したフェルトと革

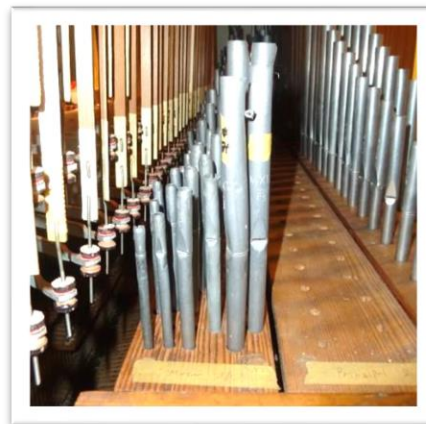
下鍵盤には「ミクスチュア Mixture」と呼ばれる、高い音が3音・4音まとめてなる音色(ストップ)が付いています。他のストップと合わせて使うことで、いかにもオルガンらしい、豊かな音を得られますが、この楽器ではその一部が取り外されてしまっていました。これは単に音が減ってしまうということだけでなく、本来パイプが入っているべき穴から風が優先的に逃げてしまうことで、他のパイプも痩せた音でしか鳴らなかつたり、調律が不安定になってしまつたりと非常に良くない状態でした。取り外されたパイプはまとめて楽器内部に残されていましたが、今回はそれが本来どこにあるべきだったかの分析を行い、元に戻す作業を実施しました。その結果、これまで不完全であった音のピラミッドの頂が完成され、オルガンらしい豊かな音色と音量が得られるようになることが確認されました。

もとに戻ったMixtureパイプ郡

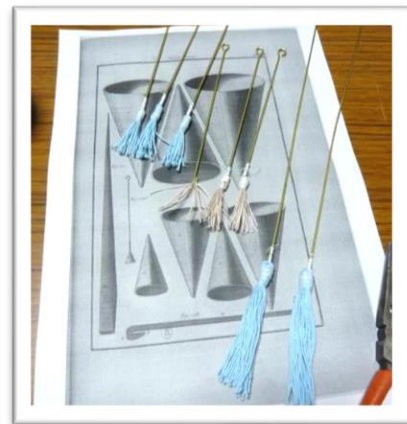
Mixtureの調律を行うための道具も18世紀の図版に基づき制作
